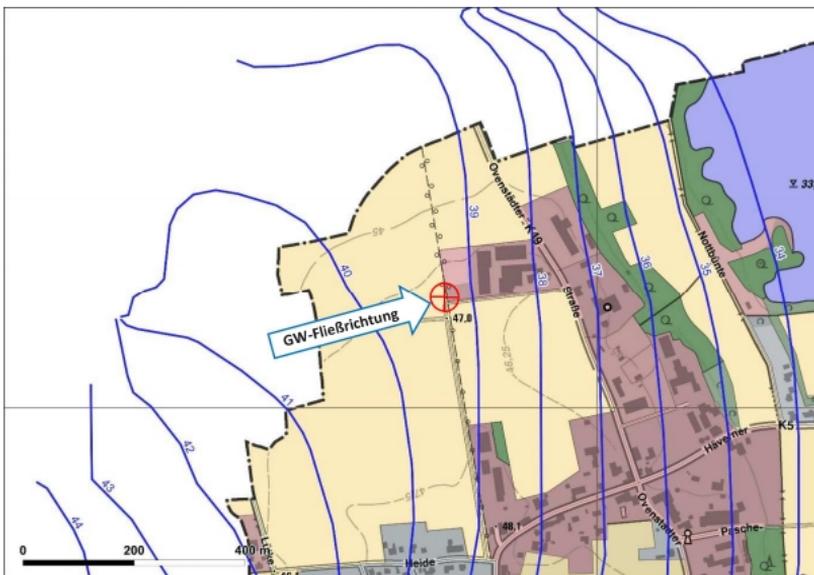
Landnutzungen nach ATKIS sowie Einzugsgebiet und Grundwasserfließrichtung

Fließrichtung anhand von Grundwassergleichenplan (Grundwassergleichen 1988 berechnet)
