Protokoll/Vermerk Bauaufsicht zur Reinigung/ Regenerierung

Datum: 06.10.2022

Maßnahme	Fangarbeiten, Reg. 8.1.1, Kennung					
Ausführende Firma	ARGE Vormann/Plängsken		Bauleiter: [REDACTED]	Polier: [REDACTED]		
Bauüberwachung	[REDACTED] (RBK)					
Termine	Geplant:	Ausführung: 19.09.2022		Aufsicht: 19.09.2022		
Reinigung/ Regenerierung aufgrund von	[] hydr. Anbindung.	[] Organoleptik	[x] Beläge	[x] Auflandung		
	[x] Kamerabefahrung	[] Pumpertest	[] Auffülltest	[] sonstige		
Ausgeführte Arbeiten	[x] Bürsten	[] Hochdruckspülverfahren				
	[] Kolben	[] Auspumpen/ Sumpfreinigung				
	[] Intensiventnahme	[x] Klarpumpen				
	[x] Wiederanstiegsmessung	[] Kamerabefahrung				
	[] Pumpversuch	[x] Büchsen				
Hydraulisches Kriterium für PN $d^2 \times \Pi/4 \times l_f \times 1,5$	BL-Durchmesser [mm]: _216		benetzte Filterkieslänge [m]: __5,80__			
	Entnahmenvolumen nach W 112 [l]: _318__					
Rahmendaten Reinigung/ Regenerierung	RwSp. [m u. ROK]: __5,20__					
	Teufe vor Regenerierung [m u. ROK]: _13,33__

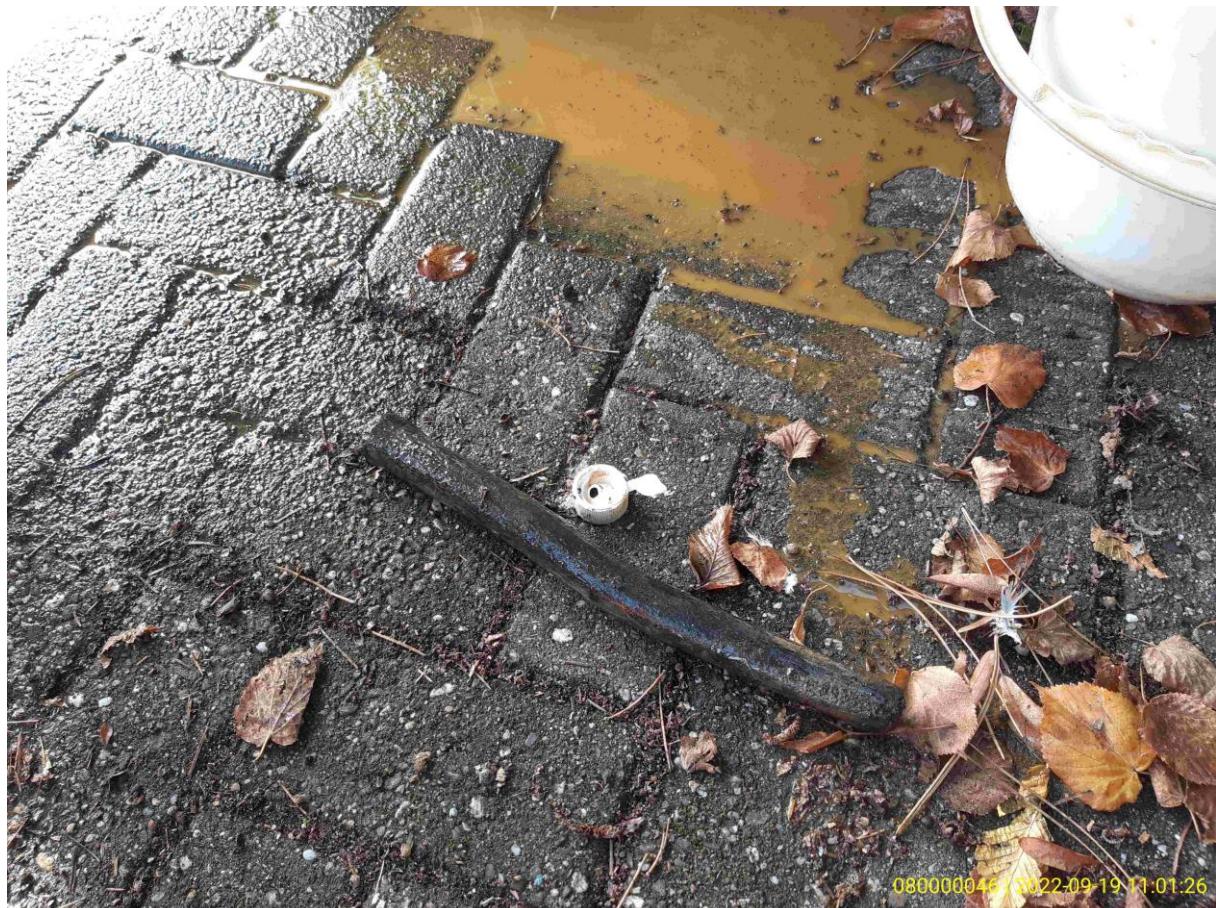
Fangarbeiten: Ast + Plastik Deckel

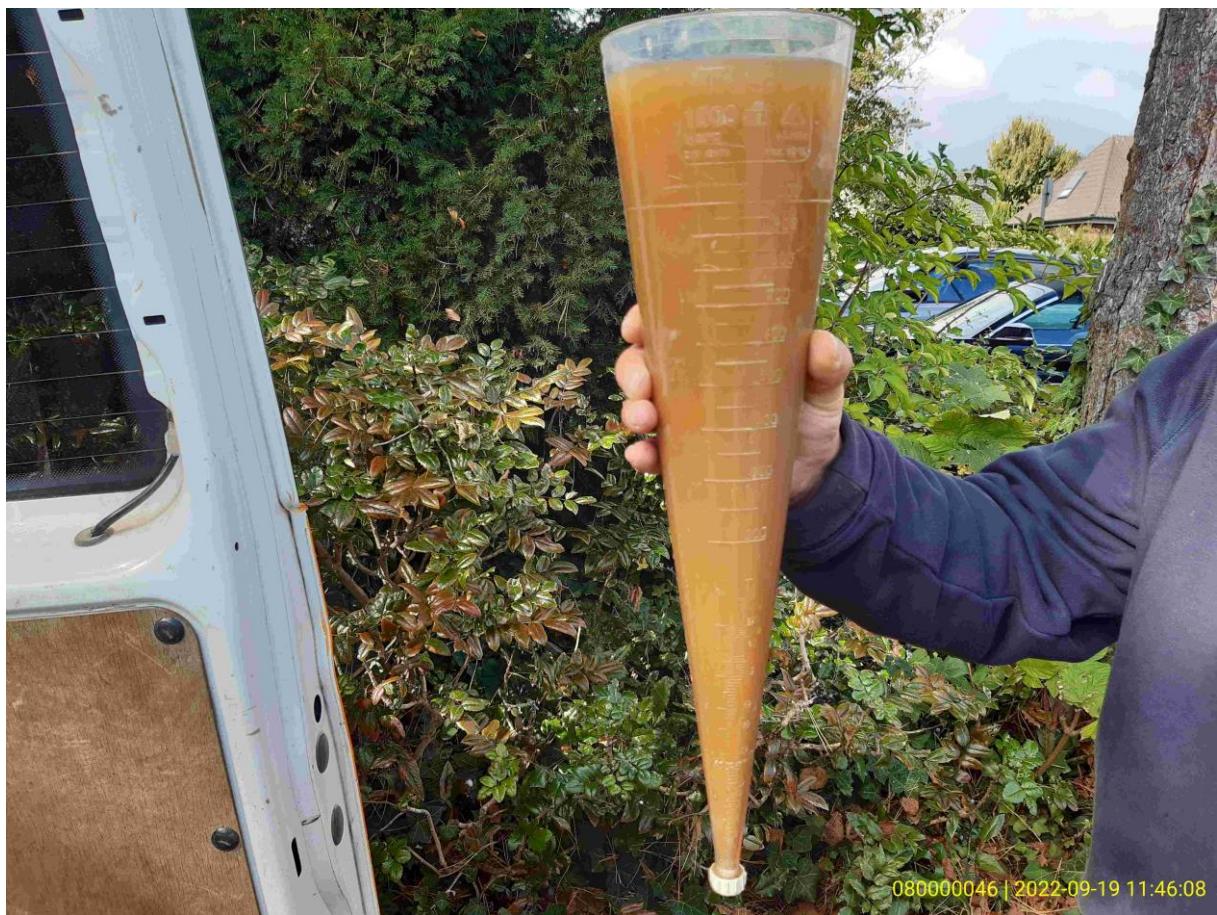
Probe nach 10 Minuten

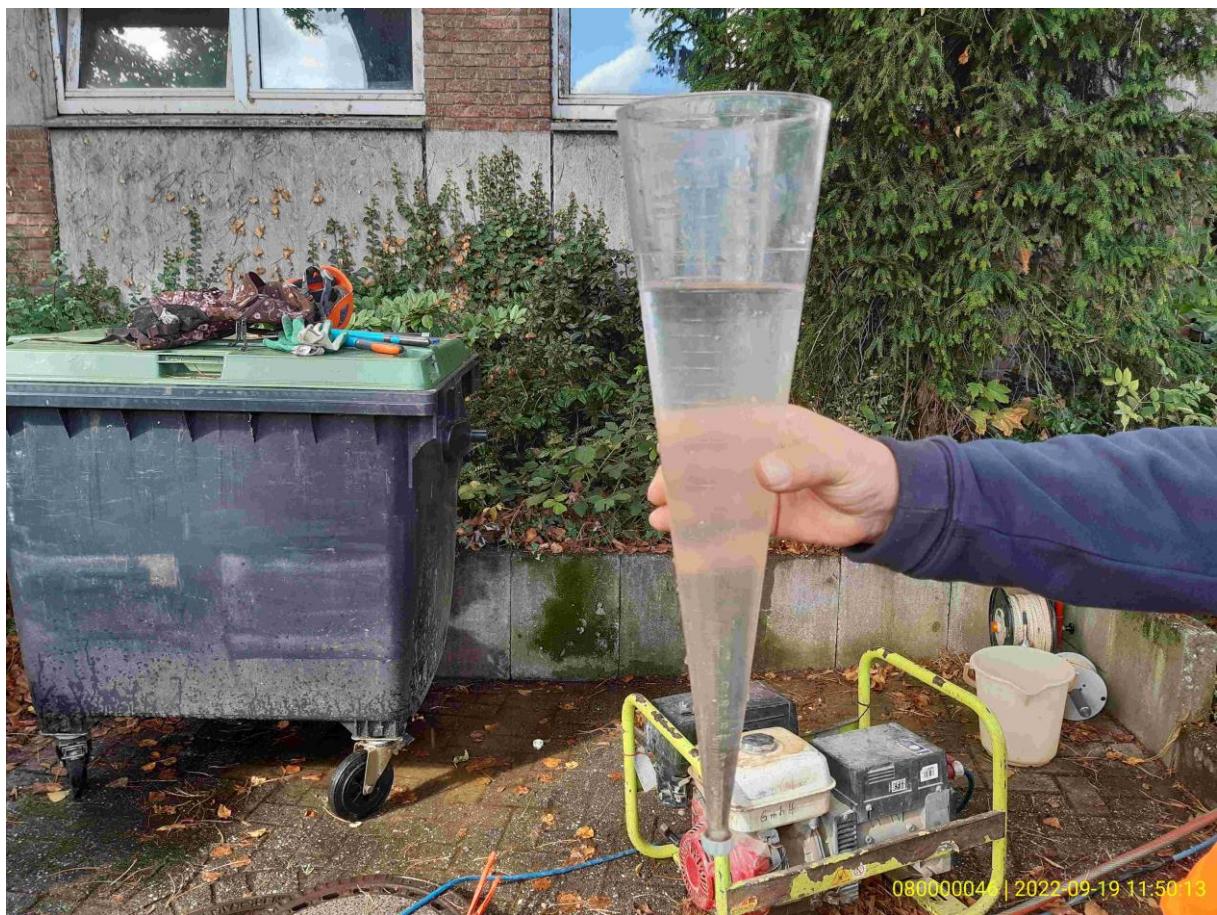
Probe nach 45 Minuten
